# 入間川水質監視室の電気伝導度モニターの挙動について

# Research for the Behavior of Electroconductivity Monitor in the Iruma River Monitoring Site

# 河川水質科 杉崎三男 丸山由喜雄

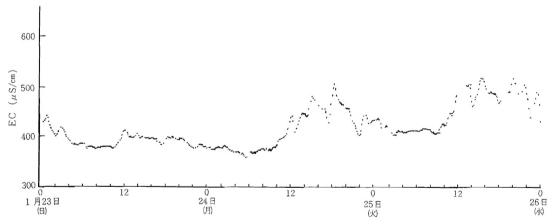
図5 入間川のECの変動の一例

ECの変動の一例として、昭和58年1月23日(II)から1月25日(火)の時間変動を図5に示す。降雨の影響かない場合は他の休日・平日の変動パターンも、この図と同様なパターンを示した。1月23日、24日、25日の一日(テータ数144)の変動の係数はそれぞれ3.5%、10%、86%であった。

休日の1月23日のEC値は低く,また変動も少ないが,平日の1月24日,25日のEC値は午前10時頃まで低値で変動も少ないが,午前10時頃から午後10時頃まで高くなっておりかつ,変動も大きい。

期間:昭和58年1月23日(日)~1月25日(火)(10分間隔のテータを用いた。)

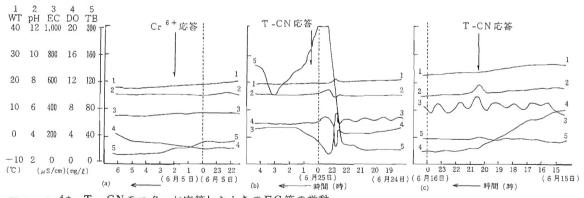
図7  $C_{\mathbf{r}}^{6+}$ ,T-CNモニターが応答したときのEC等の挙動

図 7 - (a)は矢印で示した午前 2 時に Cr 6+ モニター が応答した場合で、水温、pH, EC, DO, 濁度は急 激な変化を示していない。図7-(b)は午前1時にT-CNモニターが応答した場合で,前日午後22時30分ご ろ,図中の1~5の5項目は急激に変化している。濁 度は急激に増加し、DOは減少ののち増加し、ECは 増加ののち減少し、そしてゆっくりと増大している。 これらのことからこの変化は雨によるものと思われる。 この降雨の後T-CNモニターが応答した。図7-(c)では矢印で示した午後8時にT-CNモニターが応答 している。この場合、水温、濁度は大きな変化はなく、 DOはゆっくりと減少し、ECは約1時間10分の周期 で変化している。HはT-CNモニターが応答した時 刻に ECと同様の変化が認められる。Cr゚+, T-C N モニターが応答した時に採水を行っていないので断定 はできないが、上述の3例のうち図7-(a), (b)はモニ ターの調子や検水の性状 (にごりや妨害物質等) によ り、誤動作の可能性があるが、図7-(c)については、 pHがT-CNモニター応答時刻に1回, ECとともに 変化しているので、実際にシアンによりモニターが応 答した可能性は否定できない。

曲線 1 水温(WT) 2 pH 3 EC 4 DO 5 滴度(TB)
(a) 6月5日 2時 Cr<sup>6+</sup> モニター応答 (b) 6月25日 0時 T-CNモニター応答 (c) 6月15日 20時 T-CNモニター応答

ーの調子の悪い場合がほとんどであり、 T-CNモニターについては主調整槽、検出槽の洗净後応答した例が 2 日,降雨後に応答した例が 1 日,水温,pH,EC,DO及び濁度が変化しない時に応答した例が 1 日であった。
